## 断層クリープの高精度モニタリングを目的とした計測システムの開発

1:東京都立産業技術高等専門学校 ものづくり工学科

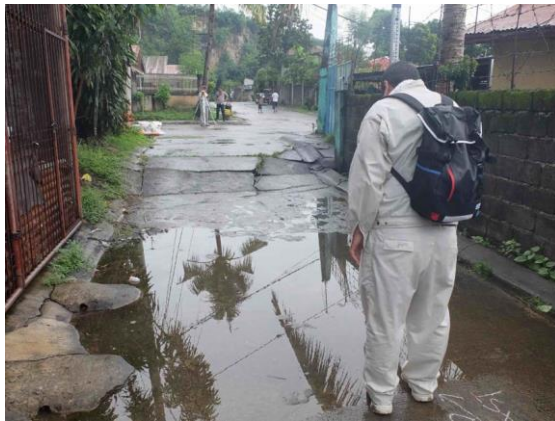
図 1 断層クリープによる道路破損

常温において鋼製の試験片に一定の荷重を加えると、時間と共にひずみが増加するクリープ現象を起こす。この現象は地球の岩盤でも起きることが知られており、地震を引き起こす活断層上に現れる。断層クリープは地形変動を引き起こすため、市街地域に活断層が存在すると ①道路に段差が生じる ②ブロック塀や構造物にクラックが現れる などの被害が発生し大きな問題となる(図1)。そのため、定常的に断層クリープのモニタリングを行うことは、構造物の安全性を確保する上で非常に重要である。本研究では、①水準測量と同等精度を有する ②簡便に設置できるシステム ③汎用品を用いてコストを抑える これらのコンセプトを持った高精度モニタリングシステムの開発を目的とする。

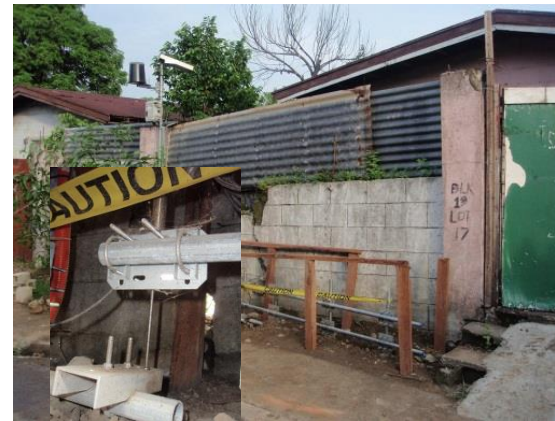
図 2 固定観測点の概観とセンサの設置状況

開発・設置した固定観測点システムを図2に示す。変位センサには高精度な計測が期待できる接触式を採用し、かつ電源が確保できない地域でも運用が出来るようソーラーパネルと鉛蓄電池で動作するものとした。観測は地表変位の他に、雨量計と気温のデータを2時間毎に取っており、2017年3月22日現在も運用を続けている。

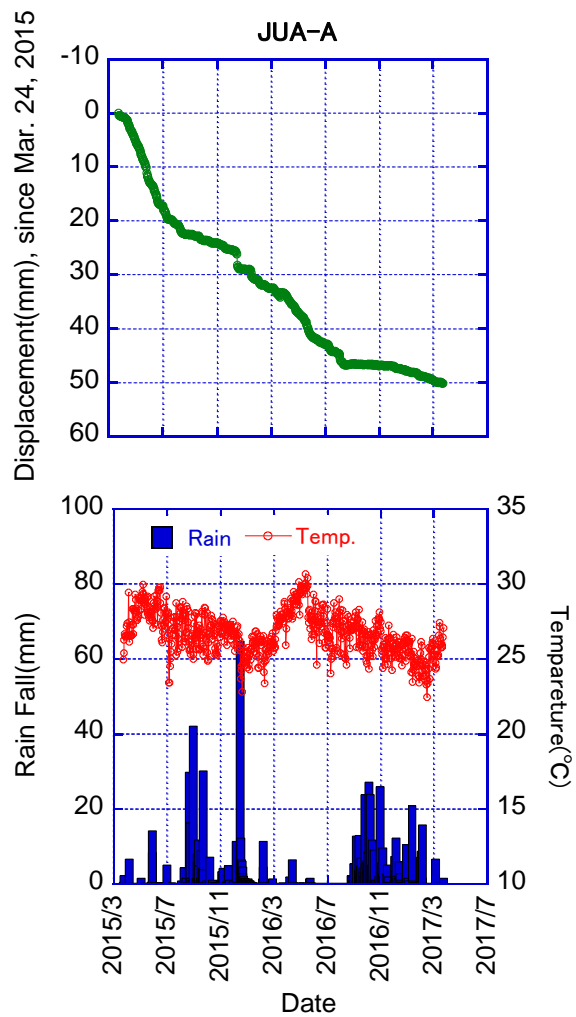
図3 2015/3からの地盤変動(上図)と気温、降水量(下図)との関係

観測結果2015年3月末から17年3月までの変位、気温、および降水量を図3に示す。断層変位は連続的に変動をしており連続クリープと判断できる。期間内において、スリップレートは徐々に小さくなっており、平均スリップレートは2.51cm/yである。断層変位の進行と降雨量の関係については、相関性があるように見受けられるが更なるデータの蓄積が必要である。
